OBJET : Phase contradictoire avant procédure de mise en sécurité
Immeuble sis 3, rue de Thiepval - 13005 MARSEILLE

RAPPORT DE VISITE TECHNIQUE Procédure de MISE EN SÉCURITÉ

Constat visuel de l'immeuble sis
3, rue de Thiepval- 13005 MARSEILLE 5EME

Date de la visite technique 13 février 2023

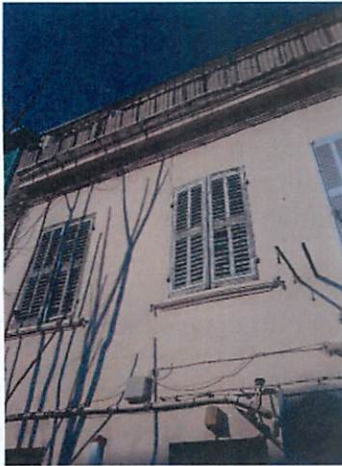
- Etat dégradé des volets en bois, avec risque de chute sur les personnes

Volets en bois en façade.

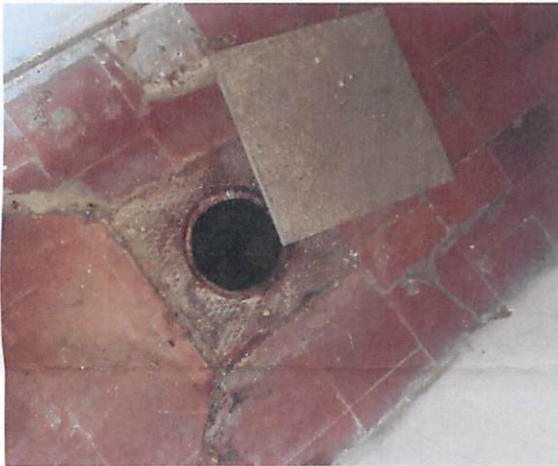
- Regard d'eaux usées sans couvercle présent dans le couloir d'entrée, avec risque de chute de personnes
- Installation électrique dangereuse dans le couloir d'accès et la cage d'escalier avec risque d'électrocution pour les personnes
- Etat dégradé des volées d'escaliers et paliers : déformation des marches, détérioration et fissurations des tomettes, avec risque de chute des personnes
- Dégradation du plafond du dernier étage et traces de fuites d'eau provenant de la toiture, avec risque de chutes de matériaux sur les personnes

Regard dans le couloir d'entrée.
