OBJET : Phase contradictoire avant procédure de mise en sécurité
Immeuble sis 3, rue de Thiepval - 13005 MARSEILLE

RAPPORT DE VISITE TECHNIQUE Procédure de MISE EN SÉCURITÉ

Constat visuel de l'immeuble sis
3, rue de Thiepval- 13005 MARSEILLE 5EME

Date de la visite technique 13 février 2023

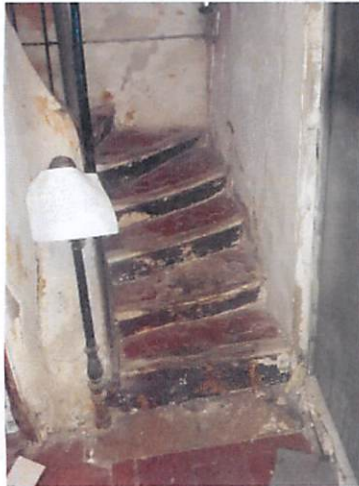
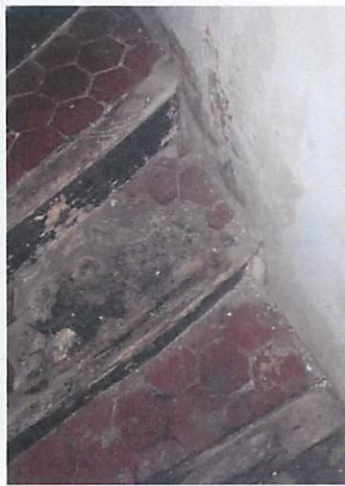
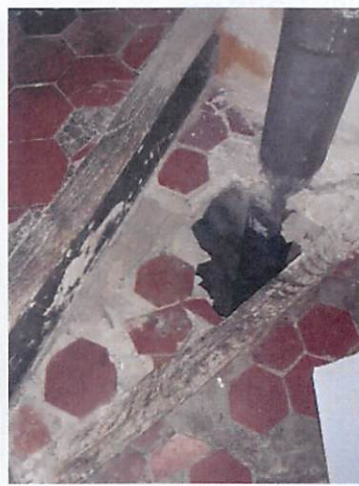
- Regard d'eaux usées sans couvercle présent dans le couloir d'entrée, avec risque de chute de personnes
- Installation électrique dangereuse dans le couloir d'accès et la cage d'escalier avec risque d'électrocution pour les personnes
- Etat dégradé des volées d'escaliers et paliers : déformation des marches, détérioration et fissurations des tomettes, avec risque de chute des personnes
- Dégradation du plafond du dernier étage et traces de fuites d'eau provenant de la toiture, avec risque de chutes de matériaux sur les personnes

Regard dans le couloir d'entrée.
